# COMUNE DI REGGELLO

**OGGETTO: RATIFICA DEI LAVORI DI SOMMA URGENZA PER LA MESSA IN SICUREZZA DEI SOLAI DI ALCUNI LOCALI DELLA SCUOLA MATERNA DI CETINA, DELLA SCUOLA ELEMENTARE E MATERNA DI VAGGIO E DELLA SCUOLA MATERNA ED ELEMENTARE DI LECCIO.**

*Scuola Materna "Cetina"  
Via G. La Pira, 4 - Reggello (FI)*

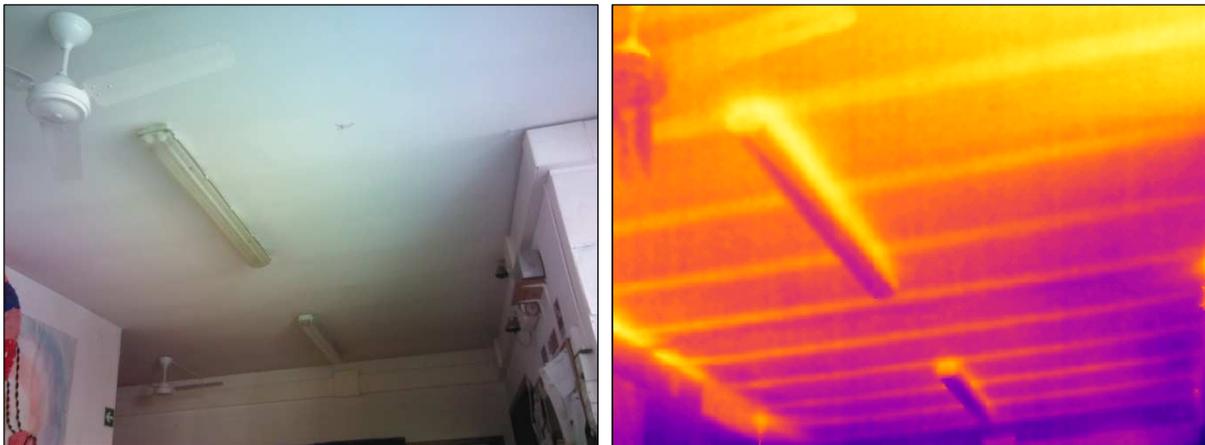
Foto n°1-2 - Individuazione della tramatura caratteristica dell'intradosso del solaio dell'Ingresso al piano terra.

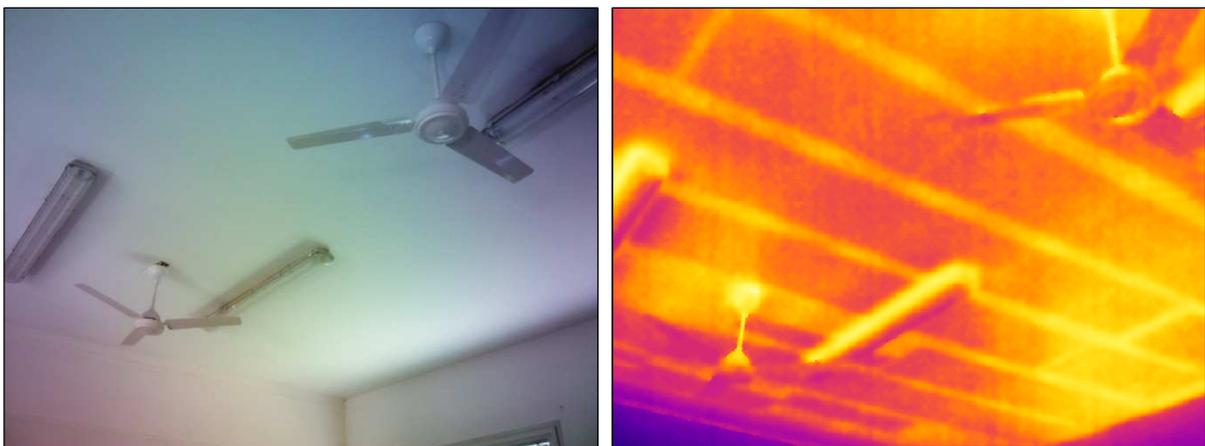
Foto n°3-4 - Scansione del plafone dell'Aula 2 al piano terra osservata durante l'analisi termografica; è possibile constatare la presenza di un'orditura portante che ammette passo costante ed omogeneo.

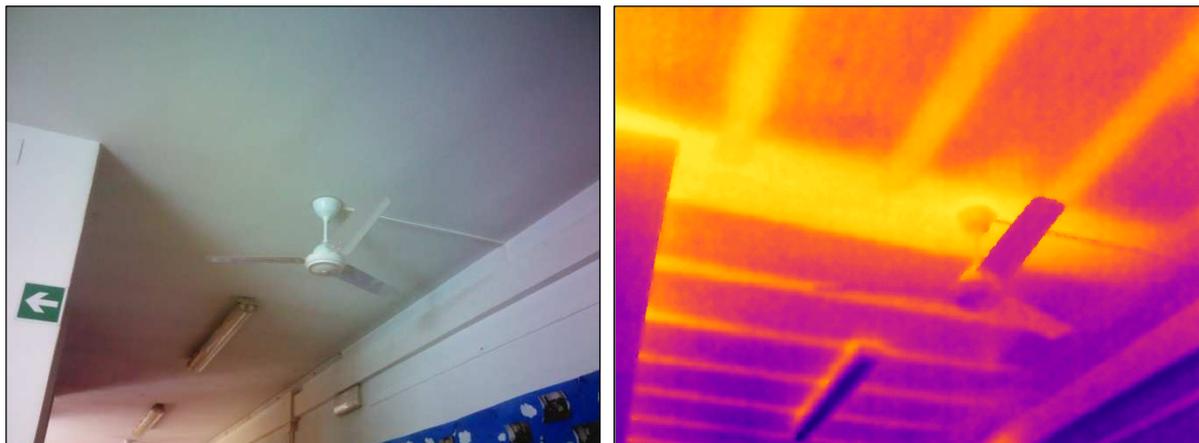
Foto n°5-6 - In corrispondenza dell'innesto del Corridoio con l'Ingresso è facilmente riconoscibile il tracciato caratteristico di una trave confinata nello spessore del solaio che permette la variazione della direzione dell'orditura portante. L'elevata linearità con cui appaiono in tutti i casi i contorni degli stessi travetti è riferibile alla presenza di elementi portanti prefabbricati.

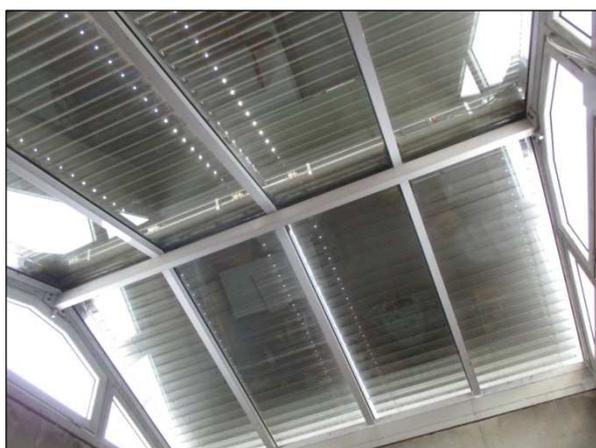
In particolare è stato possibile riscontrare un'unica tipologia costruttiva che sfrutta la tecnologia laterocementizia e si caratterizza per l'alternanza di elementi portanti semiprefabbricati ed un sistema di alleggerimento costituito con pignatte in laterizio; lo spazio centrale dell'edificio è invece sormontato da una vetrata

Foto n°7 – Vetrata che sormonta lo spazio centrale dell'edificio.

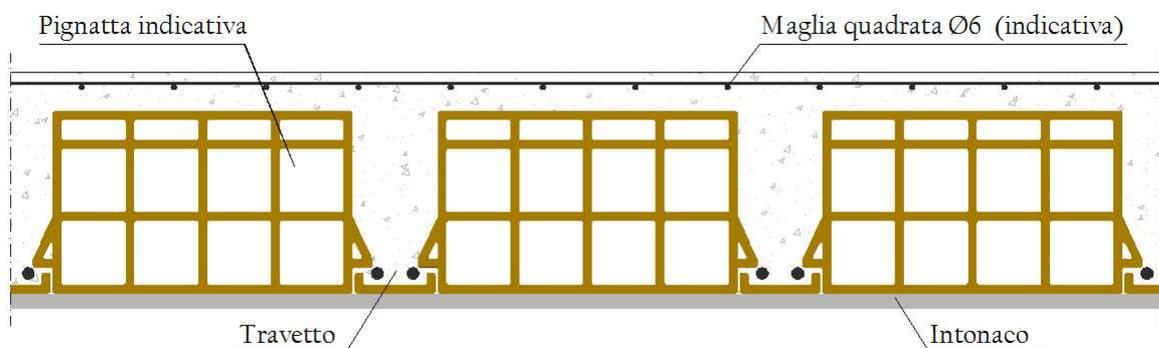
Disegno n°1 – Schematizzazione dell'andamento della sezione della Tipologia Solaio 1.

Tipologia travetto	Semiprefabb.	Altezza complessiva [cm]	18
Orditura travetto	Monodirezionale	Tipologia finitura	Civile
Larghezza travetto [cm]	8	Sp. finitura min. [mm]	6
Interasse travetto [cm]	54	Sp. finitura max. [mm]	8
Altezza allegg. [cm]	14	Giacitura	Piana

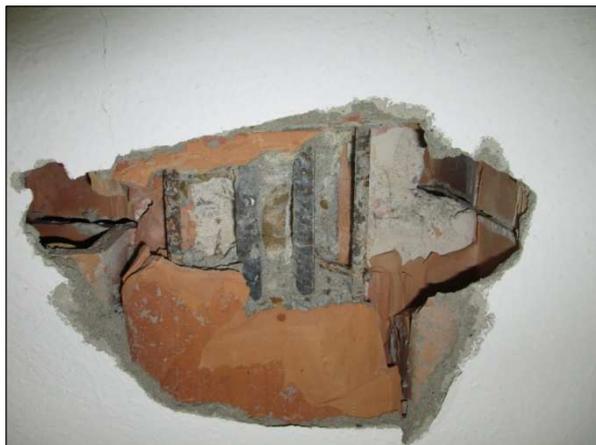
Foto n°8 - Individuazione della Tipologia Solaio 1; demolizione eseguita nel Bagno 3 al piano terra.

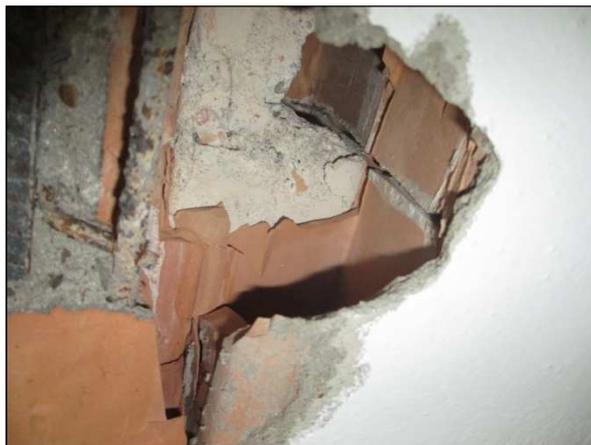
Foto n°9 - Particolare della geometria interna della pignatta che realizza il sistema di alleggerimento del solaio.

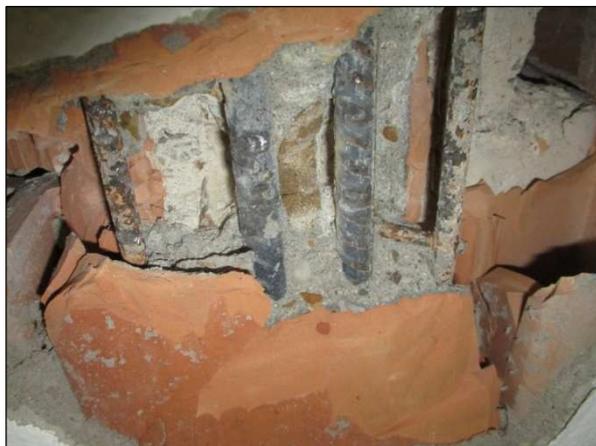
Foto n°10 - Dettaglio del travetto semiprefabbricato in cui osservabili le barre di armatura.

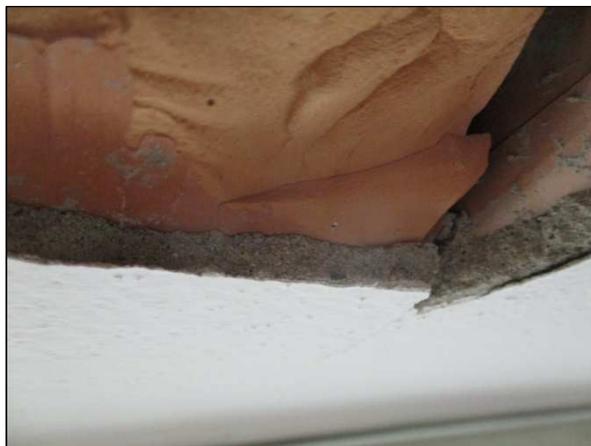
Foto n°11 - Particolare dello spessore dello strato di finitura del plafone.

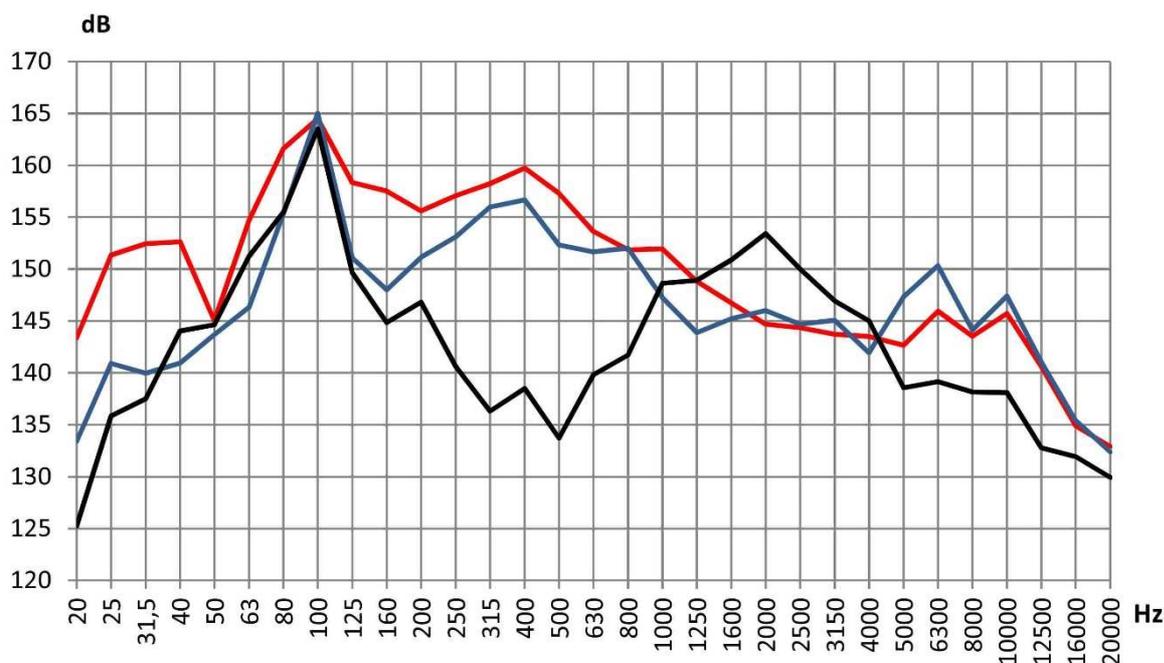
Il diagramma presenta in ascissa la frequenza compresa tra 20 Hz e 20000 Hz ed in ordinata il livello di pressione sonora (misurata in dB). Il diagramma di confronto qui riportato si riferisce all'andamento tipico di un solaio analogo in cui sono state osservate patologie simili.

Leggendo i risultati riportati nel diagramma di uscita dello strumento sonico è possibile fare delle osservazioni generali. Si nota che le curve, per una frequenza di 100 Hz, presentano un picco che si assesta intorno ad un valore di 163÷165 dB. Tale picco si riferisce all'impulso di battitura dello spintore, che agendo con la medesima intensità di battuta su ogni punto della superficie procura un'analogia risposta.

Il giudizio sullo stato di salute dell'intradosso del solaio va compiuto nell'intervallo di frequenze compreso tra i 100 Hz ed i 1000 Hz. In tale range la risposta è ben approssimata ed è possibile trovare le variazioni di risposta in modo più preciso.

La linea di colore nero, più bassa, si riferisce ad un solaio normale, in cui non è presente la fessurazione. L'andamento, se pur irregolare, ha dei valori di sensibile decremento di risposta.

La linea superiore, di colore rosso, presenta invece da subito delle anomalie. La curva, infatti, non ha più una brusca caduta ed il suono vuoto che si produce mantiene più alta l'intera curva. Ciò significa che la struttura non è omogenea e che presenta un fenomeno piuttosto avanzato di sfondellamento o di perdita di aderenza della finitura intonacata. In queste condizioni potrebbero presentarsi delle situazioni pericolose per gli utenti dei locali.

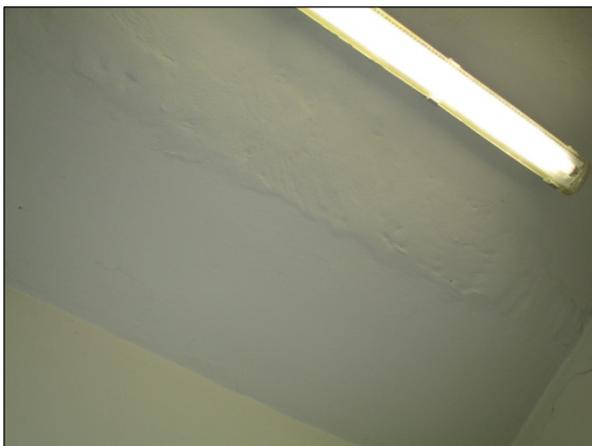
In alcune posizioni, l'osservazione dei soffitti ha evidenziato la presenza di zone di differente estensione degradate a causa di efflorescenze superficiali. In queste posizioni è stata intensificata la battitura al fine di individuare l'effettivo stato del solaio ed il grado di coesione dell'intonaco al plafone. Non è sempre possibile risalire all'origine della loro formazione, ma è evidente che l'umidità può diminuire la resistenza dei materiali e procurarne il deperimento.

Foto n°12 - Porzione del plafone del Bagno I al piano terra connotata da un grado di aderenza pessimo della finitura.

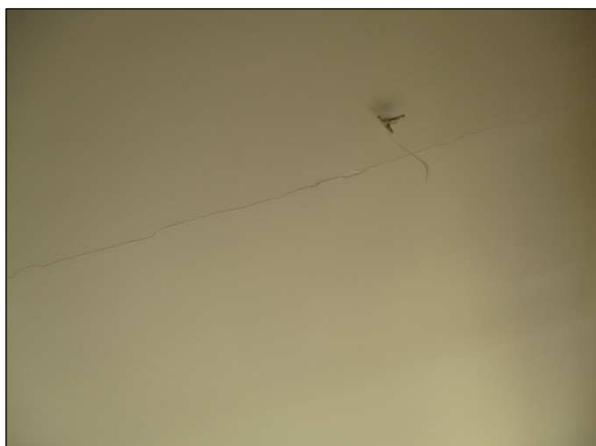
Foto n°13 - Porzione dell'intradosso del solaio del Corridoio al piano terra connotata da una conservazione pessima.

Le analisi condotte hanno permesso di individuare zone degli intradossi dei solai connotate da uno stato di conservazione pessimo. Data la situazione rilevata dovrà essere programmato un piano di interventi per le stesse porzioni, che si consiglia di estendere alle zone limitrofe in cui siano presenti dei degradi. Si consiglia inoltre di tenere sotto controllo le restanti porzioni in cui è stata individuata una situazione scadente, infatti in questi casi il fenomeno è innescato e l'unica differenza è sul tempo di evoluzione.

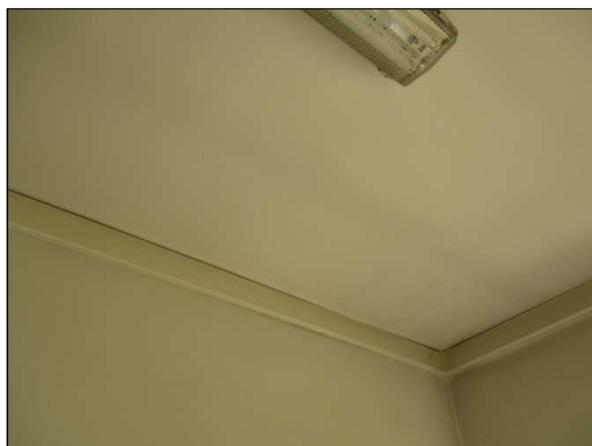
Foto n°14 - Porzione dell'intradosso del solaio del Corridoio al piano terra connotata da una conservazione pessima.

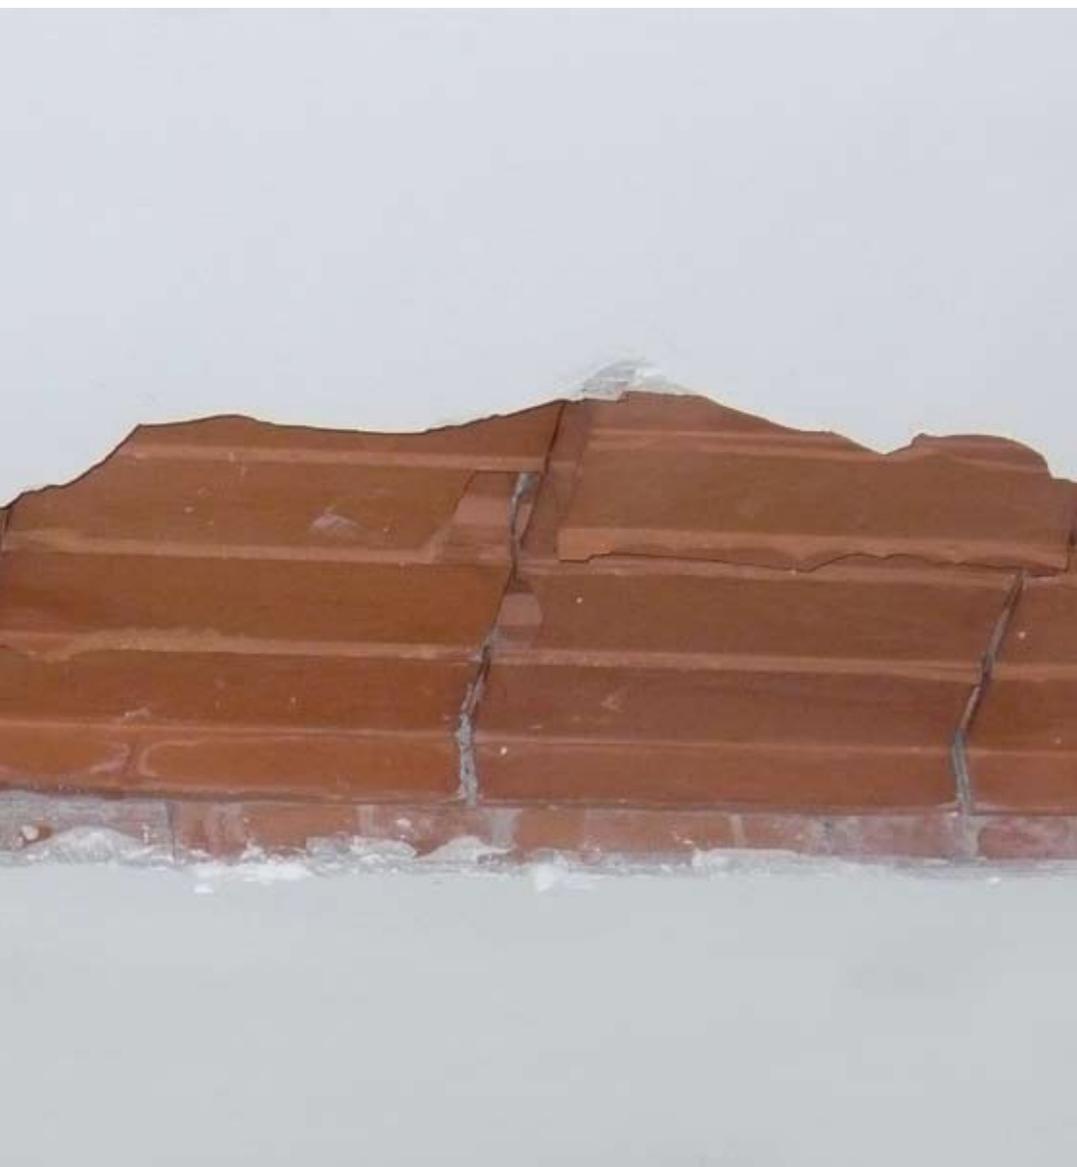
■ Esempi di solai danneggiati dal fenomeno dello sfondellamento.

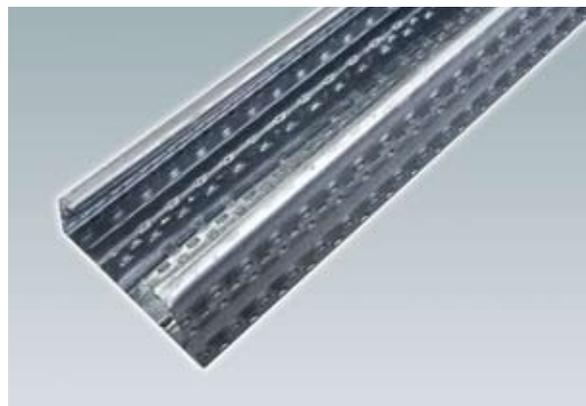
## Profili Gratex C 60/25

Il profilo Knauf C Plus 60/25 Gratex, marchiato CE ad ali inclinate, presenta un'anima più ampia rispetto alle tradizionali orditure, garantendo migliore aderenza con i pannelli di rivestimento e facilitando l'avvitamento delle lastre. Il profilo è dotato di scanalature che, associate alla rigatura delle ali, irrigidiscono il profilo conferendogli maggiore resistenza alle sollecitazioni meccaniche. Infine l'arrotondamento del bordo determina una maggiore sicurezza e precisione degli agganci, una maggiore velocità di posa e un'assenza di laschi e vibrazioni.

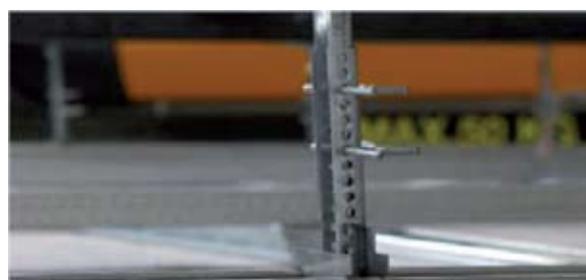
## Sistema di sospensione Nonius

Il Pendino Knauf Nonius è costituito da tre elementi fondamentali: gancio, doppio coppiglio e pendino rigido. Provvisto di microforatura a passo differenziato sul pendino e sul gancio, consente una perfetta regolazione tramite il doppio coppiglio per una maggiore precisione nel montaggio. Adatto per soffitti dove è richiesta un'elevata portata, sicurezza antisismica e resistenza meccanica.

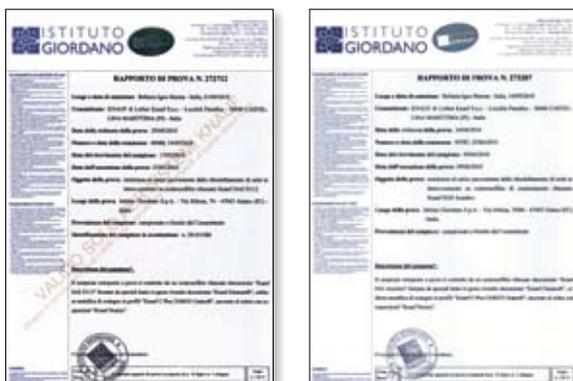
Presso i laboratori dell'Istituto è stata misurata la capacità di portata del controsoffitto Knauf per il contenimento dei solai soggetti a fenomeni di sfondellamento.

Al termine delle prove, nonostante l'elevato sovraccarico (fino a 120 Kg/m<sup>2</sup>) e l'effetto dinamico con cui questo è stato applicato, non si è rilevata nessuna significativa deformazione dei sistemi di sospensione e aggancio dei profili. L'intradosso del controsoffitto è apparso privo di fessure o di qualsivoglia segno di danneggiamento.

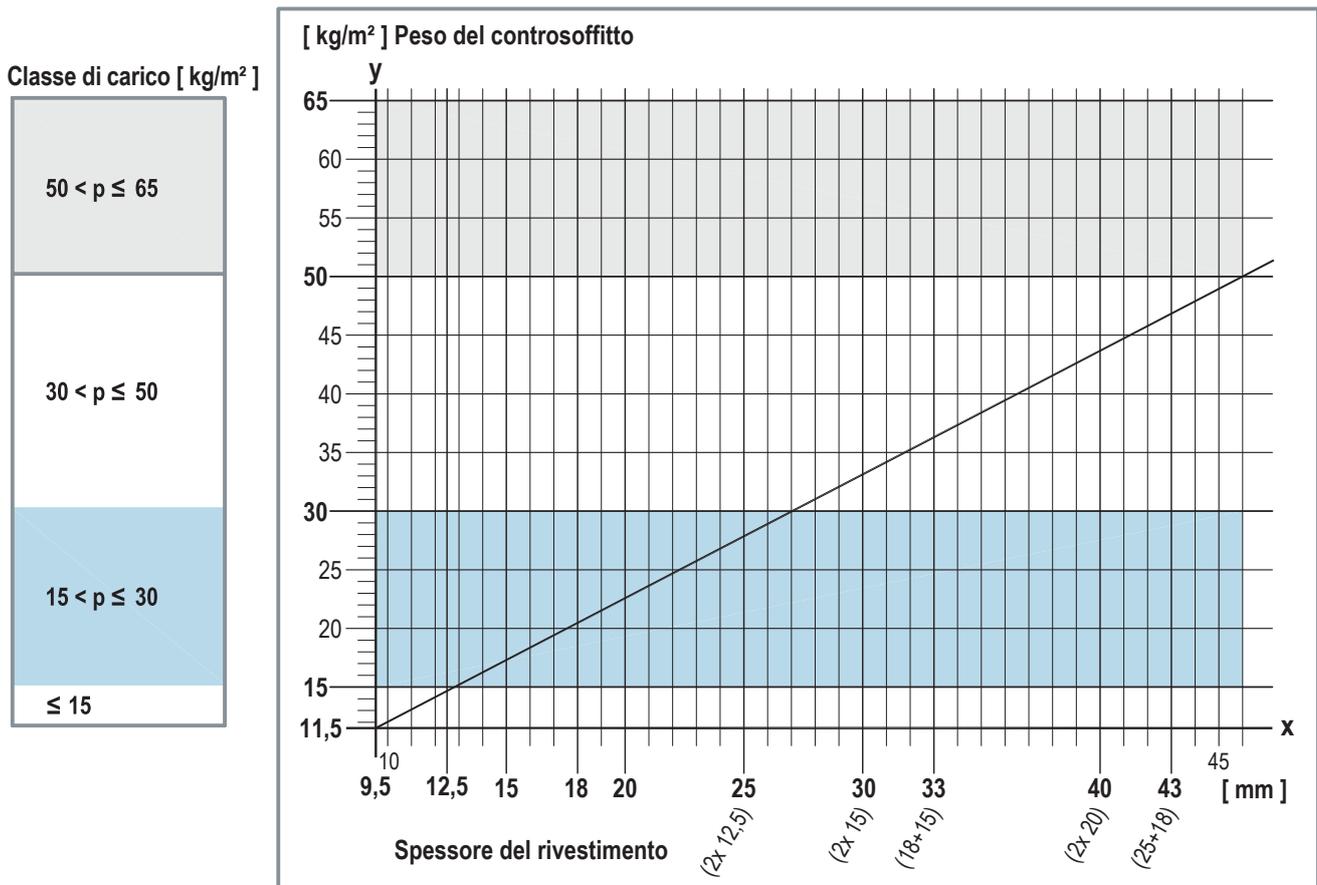
In funzione dello spessore di rivestimento scelto espresso in mm (asse x) si determina nel punto di intersezione con la diagonale, il corrispondente valore dell'asse Y che indica il peso del rivestimento compresa la sottostruttura metallica, espresso in  $\text{kg/m}^2$ .
