COMUNE DI : CASTELFRANCO PIAN DI SCÒ

LOCALITÀ: VAGGIO

**VARIANTI AI REGOLAMENTI URBANISTICI VIGENTI DEI
COMUNI DI REGGELLO E DELL'ESTINTO COMUNE DI PIAN DI
SCÒ PER LA REALIZZAZIONE DELLA NUOVA VIABILITÀ IN LOC.
VAGGIO**

RELAZIONE GEOLOGICA

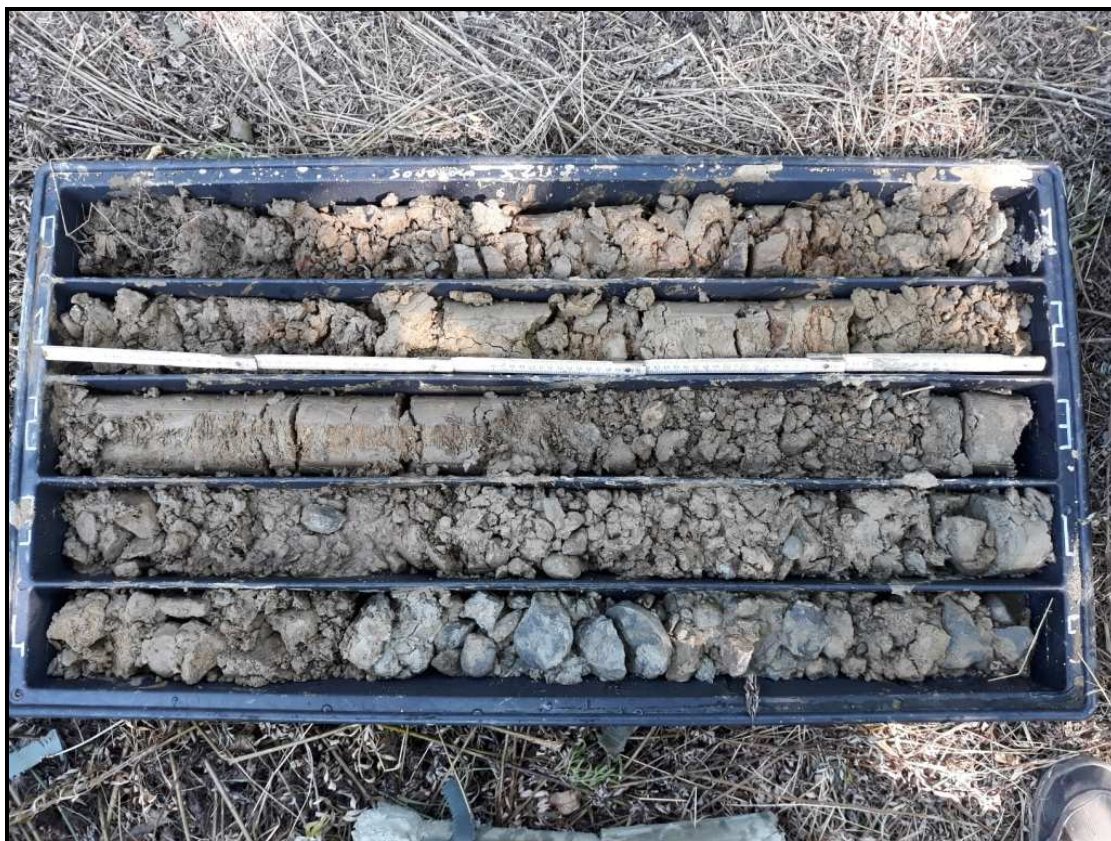
FOTO 4: 0-5 METRI

DOCUMENTAZIONE FOTOGRAFICA – SONDAGGIO S2

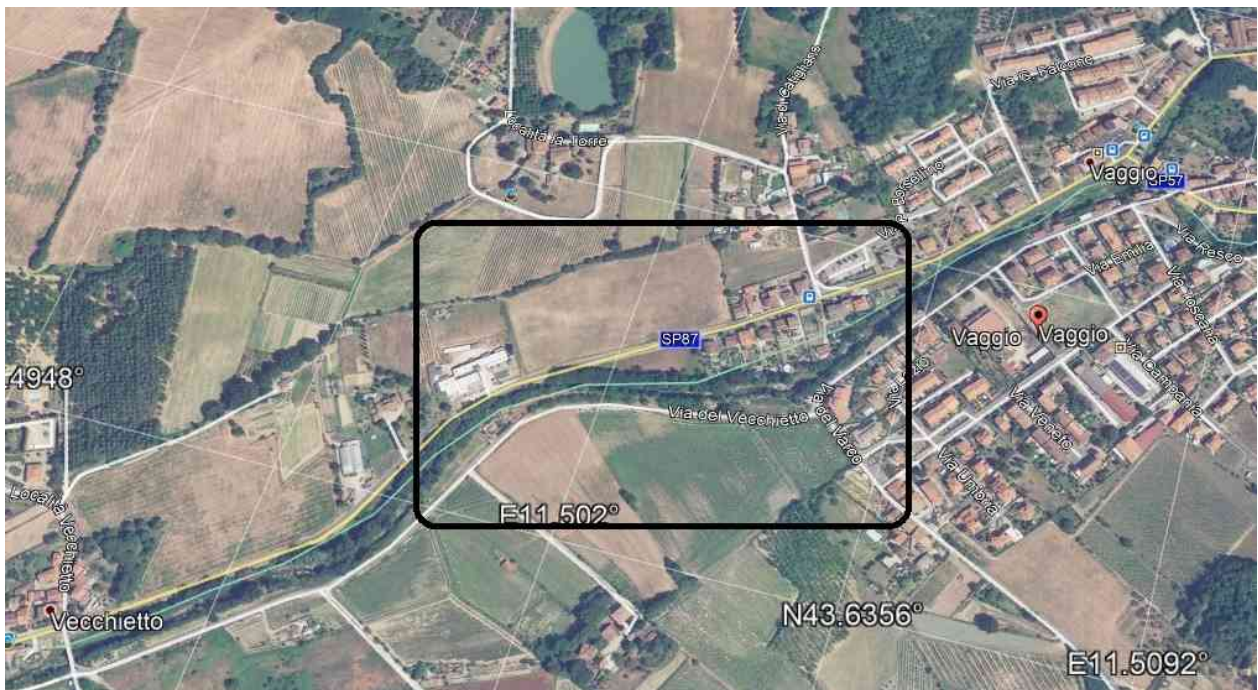
Illustrazione 1: Ubicazione del dito

In località *Vaggio* in data 18/07/2018 (Illustrazione 1), con obiettivo la valutazione della velocità media di propagazione delle onde elastiche, sono state eseguite le seguenti misure:

- Una sismica a rifrazione con acquisizione delle onde P SH
- Due HVSR

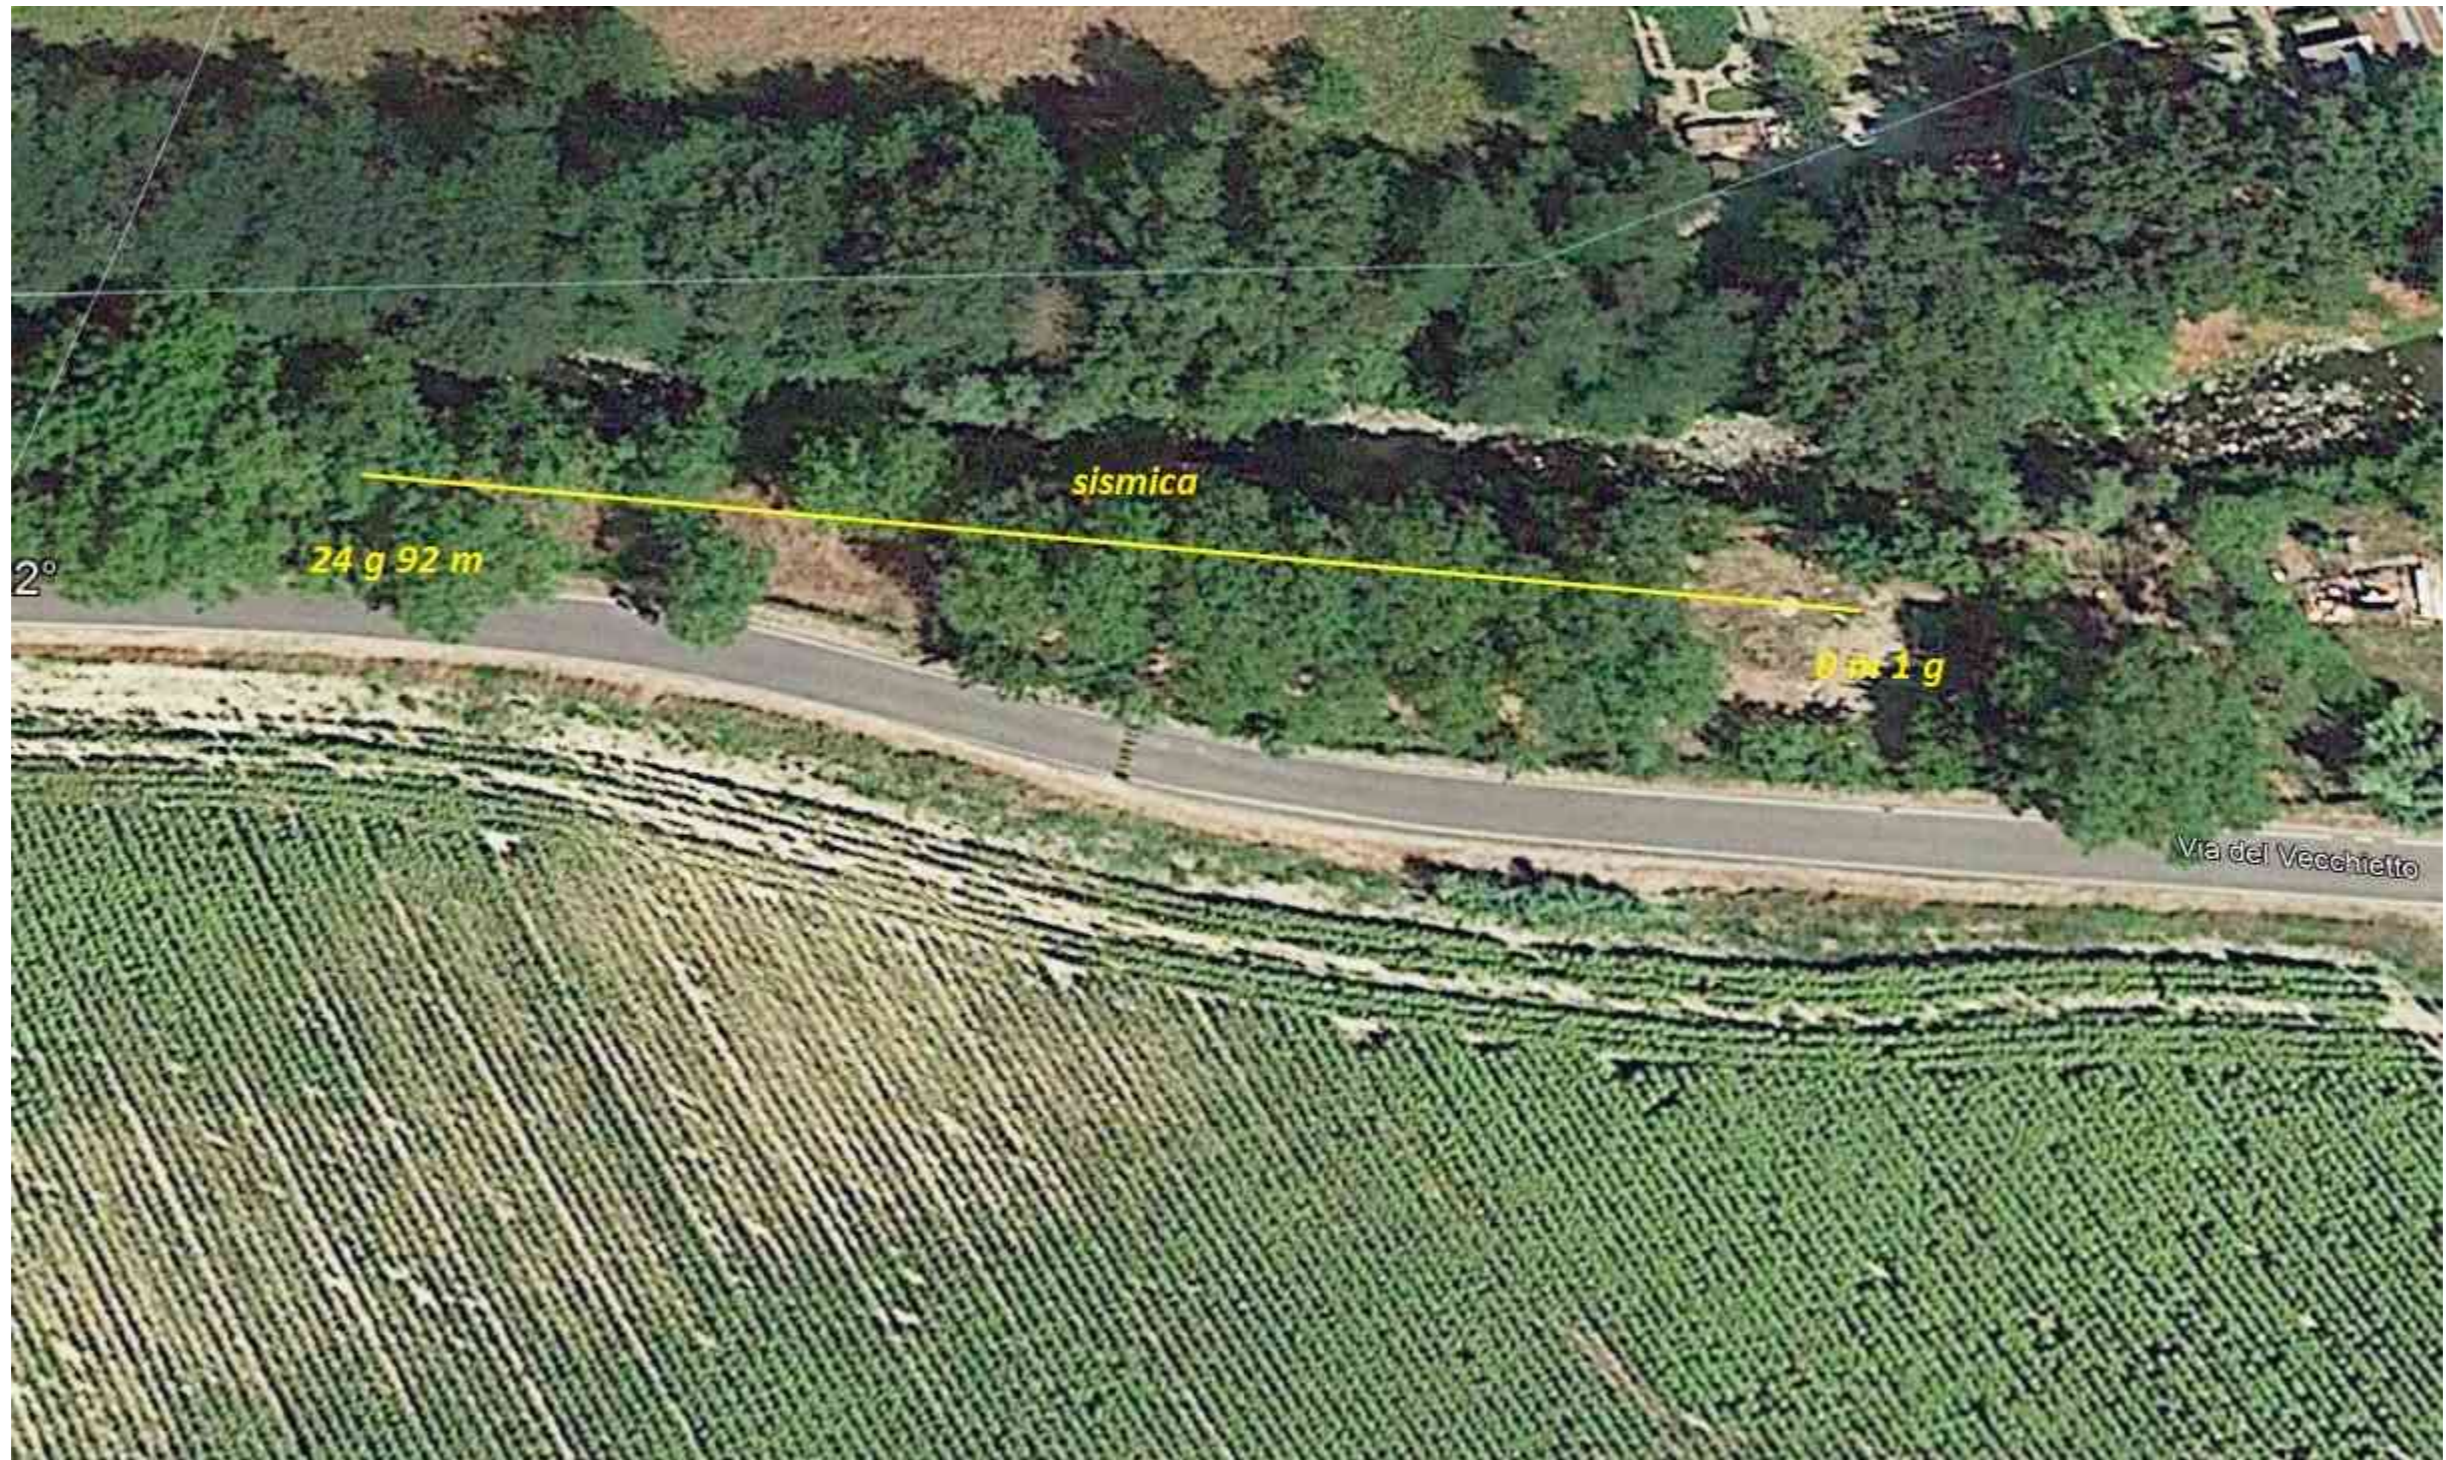
Sono stati utilizzati sette punti di energizzazione per l'acquisizione delle onde Pe delle SH.

Al fine di ridurre il rumore e migliorare il segnale utile, è stato necessario eseguire diverse energizzazioni per ogni scoppio che poi sono state sommate (stacking); inoltre sono state eseguite delle variazioni nell'amplificazione dei guadagni (gain) per ottimizzare anche il segnale proveniente dai geofoni con offset più elevati.

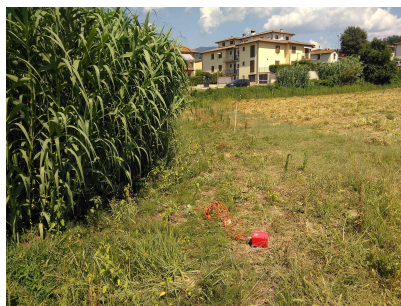
1. Ricampionamento a 128 Hz del segnale
2. Rimozione manuale di eventuali transienti
3. Larghezza delle finestre d'analisi 40 s e lisciamento con ampiezza pari al 10%
4. Calcolo dello spettro mediante metodo di Nakamura
5. Controllo della persistenza del segnale cioè della continuità nella registrazione e quindi coerenza
6. Analisi della direttività del segnale (in caso di sorgente di rumore con direzione predominante questa viene eliminata nella fase 2)

Tutte queste fasi devono essere seguite accuratamente dall'operatore mediante la verifica, attraverso l'utilizzo di modelli, della qualità dei dati ma soprattutto della loro possibile congruità con i dati geologici del sito .

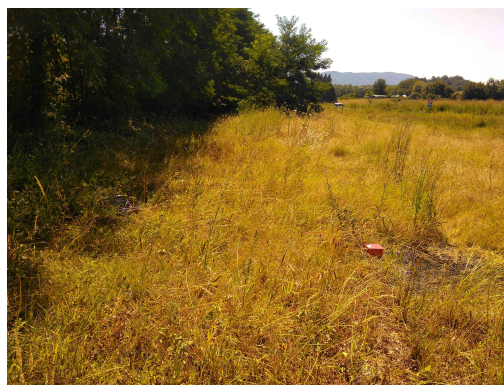
1. Ricampionamento a 128 Hz del segnale
2. Rimozione manuale di eventuali transienti
3. Larghezza delle finestre d'analisi 40 s e lisciamiento con ampiezza pari al 10%
4. Calcolo dello spettro mediante metodo di Nakamura
5. Controllo della persistenza del segnale cioè della continuità nella registrazione e quindi coerenza
6. Analisi della direttività del segnale (in caso di sorgente di rumore con direzione predominante questa viene eliminata nella fase 2)

Tutte queste fasi devono essere seguite accuratamente dall'operatore mediante la verifica, attraverso l'utilizzo di modelli, della qualità dei dati ma soprattutto della loro possibile congruità con i dati geologici del sito .
